KIA PROCEED

1.5 T-GDI • 117kW • Manuál • 2023 · Predný pohon

12. 11. 2026 · Bratislava, Rusovská ulica
kontrola č. 00003

Celkové hodnotenie vozidla

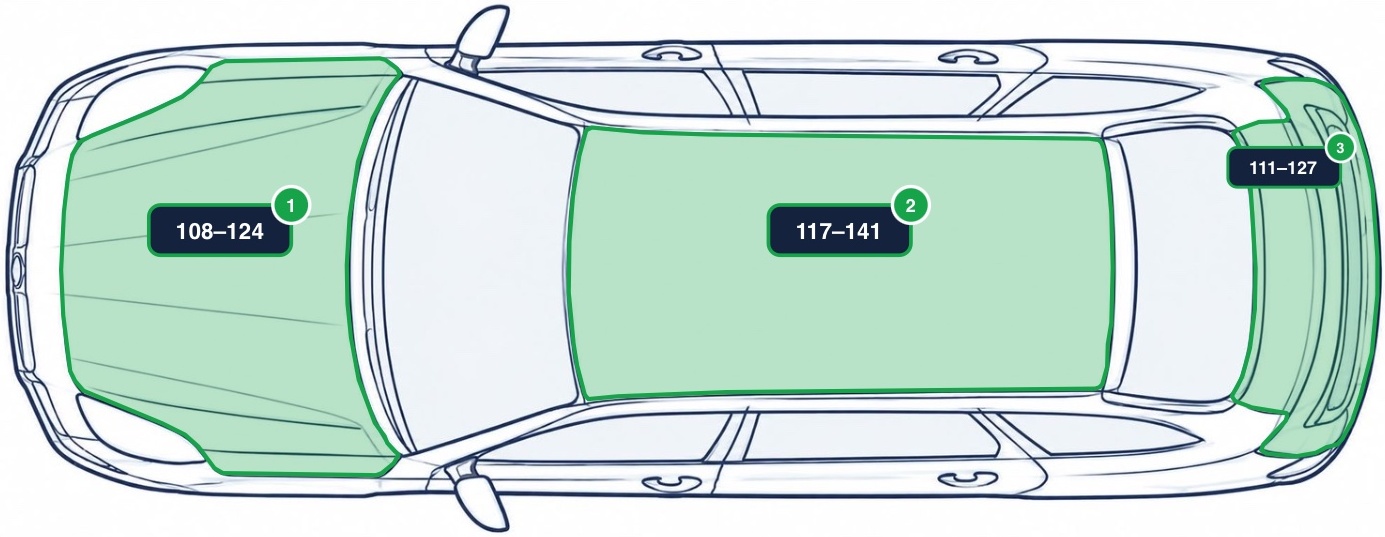
Venujte pozornosť tomuto

- ⚠ Každý diel karosérie poškriabaný
- ⚠ Ryha na predných pravých dverách v oblasti kľučky

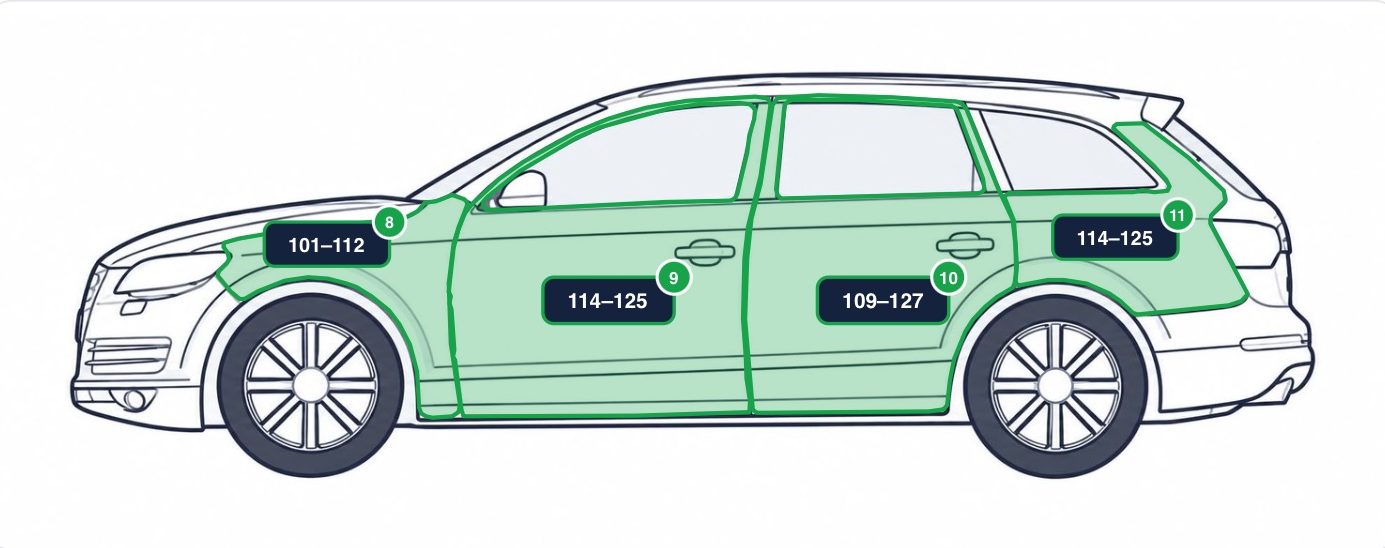
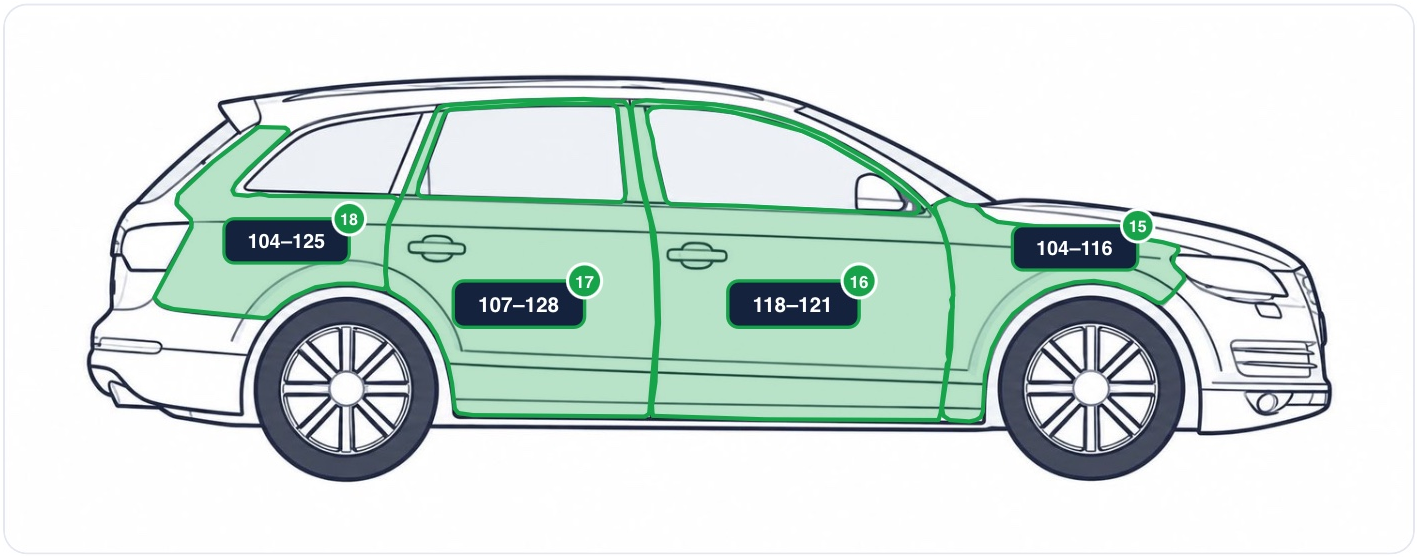
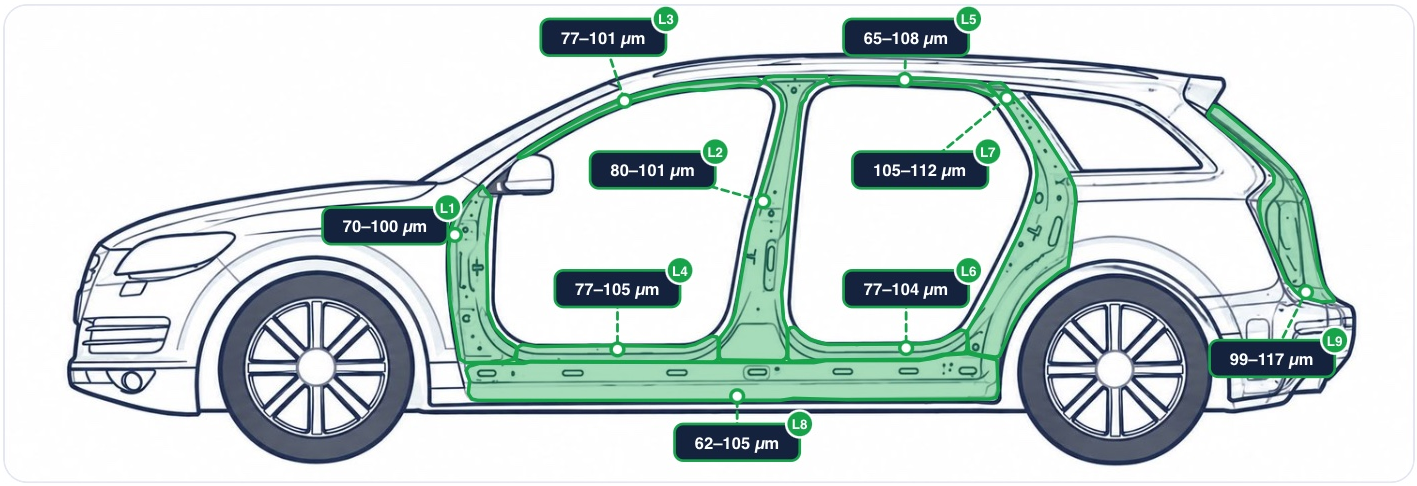
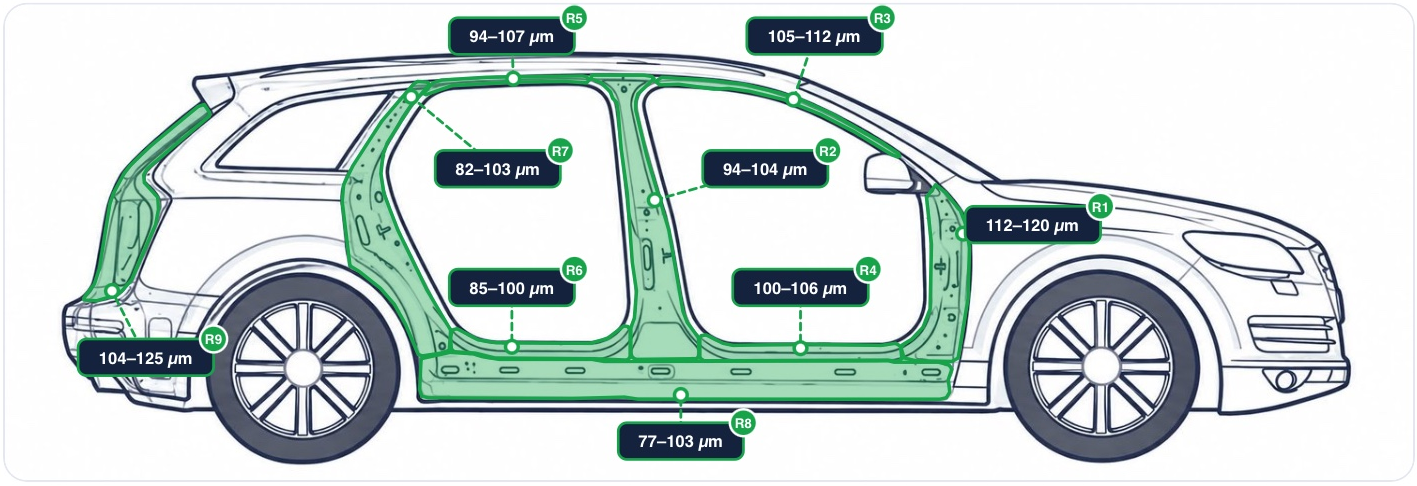
Meranie hrúbky laku

Karoséria vozidla výrazne poškriabaná. Predné ľavé dvere obsahuju viacero rýh.

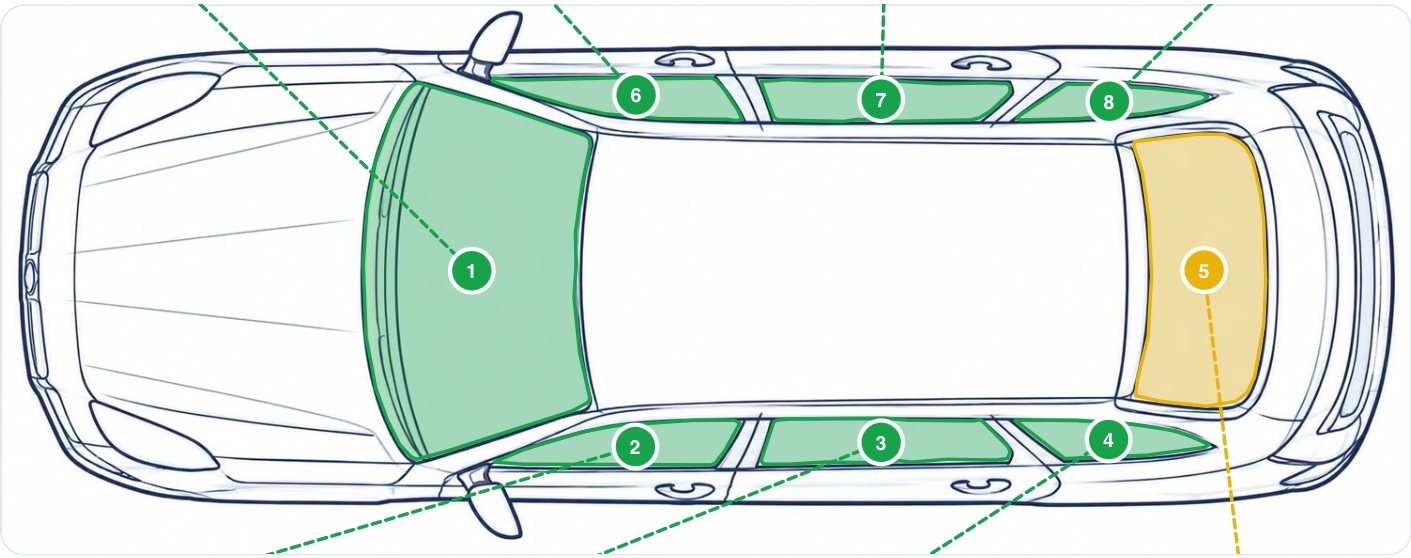
Kontrola skiel

Malá prasklina v oblasti pravého dolného rohu.

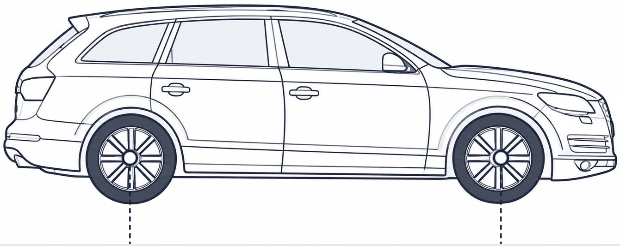
Kontrola kolies

VONKU	STRED	VNÚTRI
4	4	2

VONKU	STRED	VNÚTRI
3	2,5	2,4

Letné pneumatiky bude potrebné vymeniť.
